チャレンジする宮崎の応用地質

宮崎応用地質学会

高谷 精二

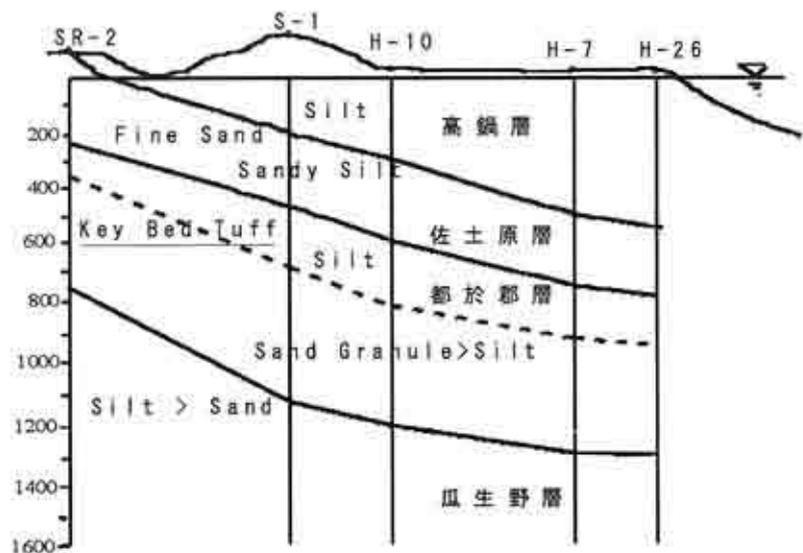
図1：ガスを含む地層

このようなかん水を含む地層は、宮崎層群の最上部である高鍋部層で地下約三〇〇mから一二〇〇mの間にある(図1)。かん水の中には天然ガスが含まれ、これは分離され宮崎市の都市ガスとして使用されている。このため宮崎市の都市ガスの二五%は天然ガスが含まれている。このような地層の分布する範囲は、北は高鍋町、南は日南市までである。

かん水の採取方法は、地下約一二〇〇mまでボーリングをして、ここにある温度約五〇度の温泉水を汲み上げ、その中に含まれる成分を分離する。かん水を含む地層は、砂岩泥岩の互層中の砂岩の中に含まれる。

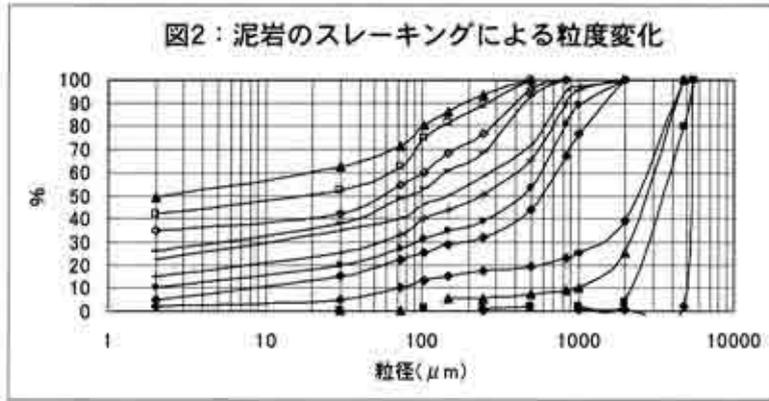
図2：泥岩のスレーキングによる粒度変化

その結果は図2と図3に示した。泥岩は十二回の乾湿繰返しにより七〇％が二ミクロン以下となる。

頁岩は泥岩よりもスレーキングは緩慢であることは、一般に認識されているが、その実態は解明されていない。中生代泉層群の頁岩サンプルを使用しての実験結果は図2、3、4、5に示した。これによれば、頁岩がスレーキングにより二μm以下になるには一二〇回の乾湿繰返し必要である。

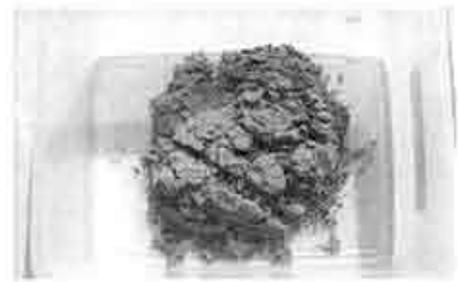
写真1：泥岩のスレーキング

宮崎層群を構成する泥岩には、スレーキングと呼ばれ乾湿を繰り返すことにより崩壊する性質がある(写真1)。この性質は泥岩を盛土などの資材として使用すると、雨の度に粘土化して盛土が崩れるという現象が起こる。

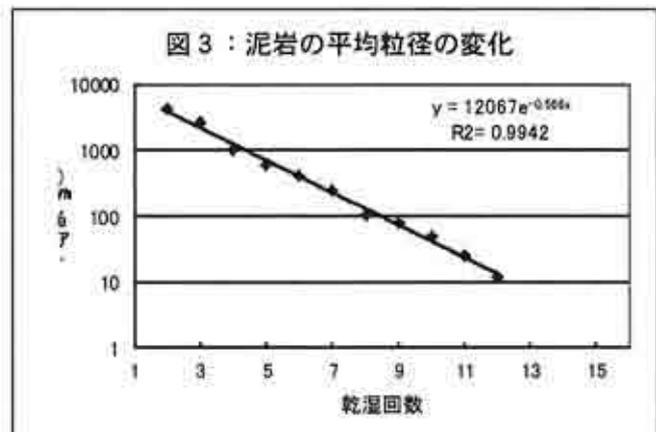
図3：泥岩の平均粒径の変化

泥岩と頁岩の細粒化の速度を平均粒径の変化で比較すると、泥岩は一〇〇〇μmと、なるのに繰返し回数は四・五回であるのに対し、頁岩は三十五回必要である。したがって乾湿の繰返し回数で比較すると、頁岩は七・七倍必要していることとなる。

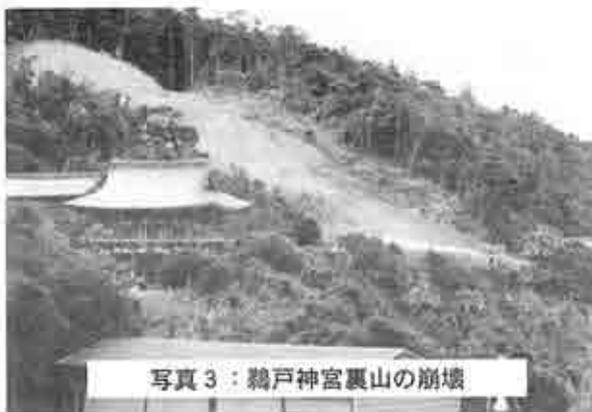
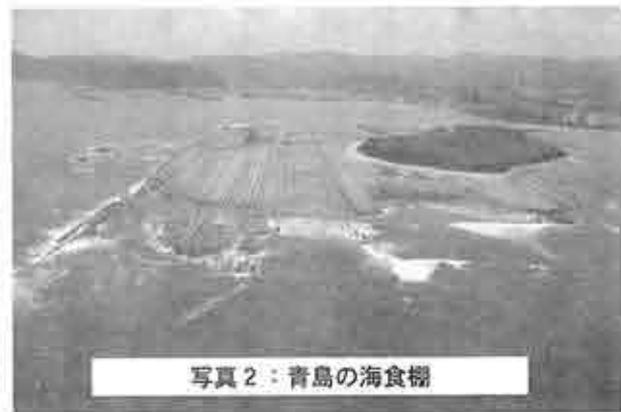
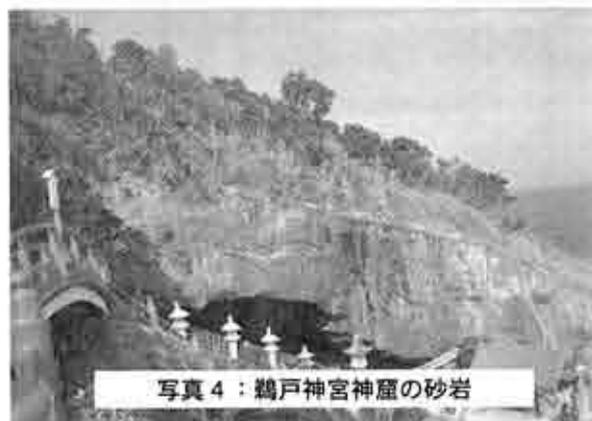
ている。
日南山地の地層は宮崎層群中の砂岩泥岩の互層である。地層は海側へ十度程度傾斜している。砂岩泥岩の層厚は南部では砂岩層が厚い傾向がある（写真2）。地形は地層の傾斜と山地の傾斜がほぼ同じのケスタ地形である。

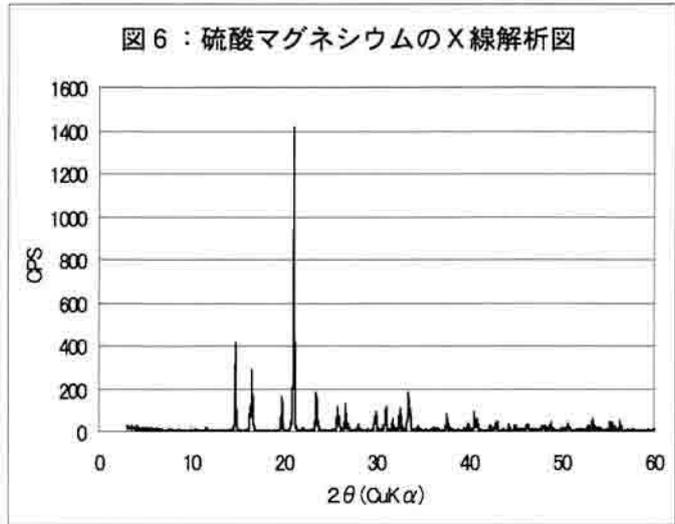
図6：硫酸マグネシウムのX線解析図

色く黒色の部分がみられたのでこの砂粒をX線回折分析すると、スメクタイトの含有が認められた(図7)。同じような外見を有する粗粒砂岩層は青島には二層分布する(写真4、図6、7、表3)。

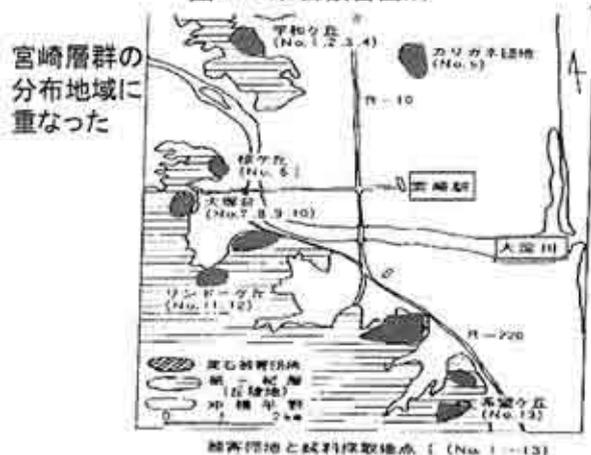
図8：東石被害箇所

東石問題は、昭和三十年代に宮崎市内の団地に建てられた家の東石が壊れている、ということが宮日新聞に報じられたから知られるようになった。東石が壊れたという場所をプロットすると、新しく開発された住宅団地で、そこは全て、この地域の基盤となつている宮崎層群であることが解つた(図8)。この現象は結論から言うと宮崎層群の泥岩に含まれる硫酸塩が床下に集積し、コンクリート製の東石にしみ込み、これを破壊する現象であった。

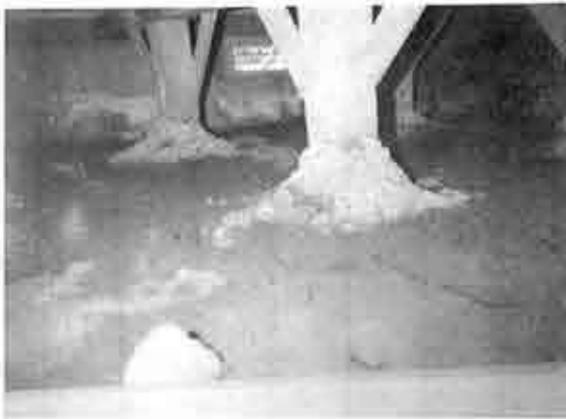
写真5：東石について白色結晶

事件は、最初に調査した者が、床下の土に高い濃度の硫酸塩があったので、これを「表面から撒いた」と考え、さらに床下に散布するものとして「白アリ駆除の薬剤」を原因とした。このため、薬剤メーカーが、駆除剤には硫酸塩は無いことを発表したため混乱した。しかし調査の結果、硫酸塩は土に含まれ、それは泥岩中の黄鉄鉱の風化によるものであることが判明した。さらに塩類が東石表面で結晶化することにより東石が破壊されることわかった(図9、写真5)。

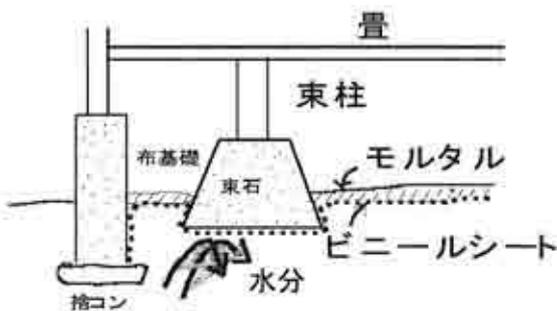
図10：東石被害防止方法

東石崩壊のメカニズムが解決するため、その技術的な解決方法は容易であった。それは土中から水分が上昇するのを防ぐために、ビニールシートを敷き、その上に東石を置くという方法であった。現在はビニールシートの上にモルタルを張る方法になっている(図10)。

対策: ビニールシートにより水分の上昇を防ぐ

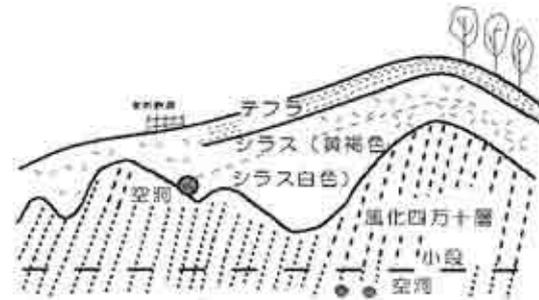
図-1 現場正面図

図 11：シラスと四万十層の境界に生じたバイピング

シラスは二万年前に始良カルデラからの火砕流によって南九州一帯に堆積したものである。宮崎県でも都城などでは、数十mの厚い堆積が見られるが、宮崎市に近づくに従って薄くなる。宮崎市から都城に至る山間部には高速道路が通っているが、このあたりでは、シラス層が薄く、下位の四万十層との境界が現れている場所がある。このような場所には地下水の通り道となったパイプが見られる。成因としては透水性のよいシラス層を通った水が、風化して粘土化した四万十層を不透水層としてその上を流れたものと考えられる(図11)。

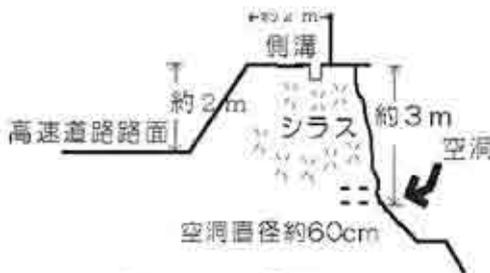
図-2 現場断面図

図 12：高速道路横のバイピング

山之口町五十山の切土面には、シラス層と四万十層の境界が現れ、ここに水の通った空洞が現れた。この危険性は、空洞のある場所から高さ約3mの崩壊面を上がると、幅約2mの法面頂部があり、この下は高速道路がある。(図12)したがってシラスに生じた空洞は高速道路の下を通っていると考えられる(写真7)。

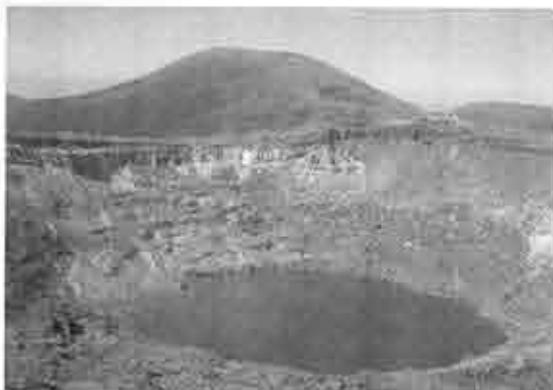
写真10：噴火前の新燃湖（平成16年撮影）

新燃岳の湖水の色は、エメラルドグリーンといわれ、目のさめるような緑色であった。しかしこの色は正確には湖水の色ではなく、湖底に堆積した粘土質の泥の色である。この湖水の色が、突然濃い黒に近い茶色に変色し、この変色は地元新聞でも報道された。湖底泥の変色に伴い、水位が低下したが、湖底泥の色は半年ほどでもとのエメラルドグリーンに戻ったが、水位は低下したままであった(写真10)。

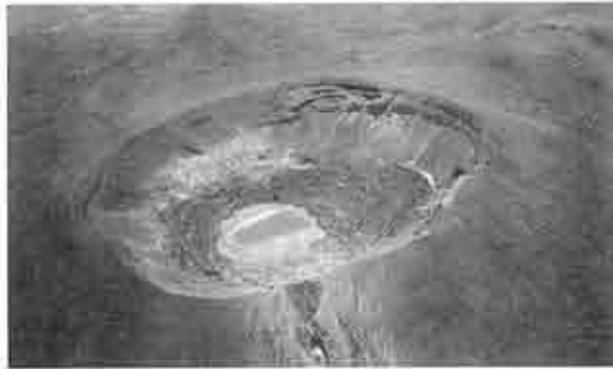
写真 11：噴火前の新燃岳全景

新燃岳の火口壁の形はほぼ円形で、最高地点は東側にあり、一四二二m、最低点は西側の霧島川の源流部で、一三六〇mで、そ

の標高差は六〇mである。一月の噴火後、火口は溶岩で満たされるが、あふれることはなかった。溶岩の上昇がもう少し高ければ、火口壁を越えることになる(写真11)。

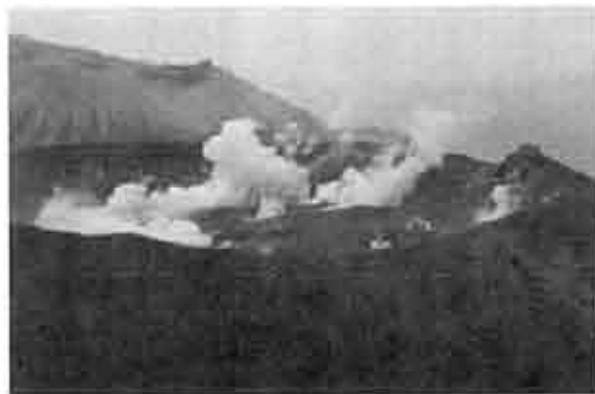
写真 12：溶岩で火口が満たされた新燃岳

新燃岳の火口内の地形は、傾斜によって三分類出来る。

一、最上部で、溶岩の堆積が見られる部分で、傾斜はほぼ垂直である。

二、溶岩層から崩れ落ちた崖錐部で、傾斜は三十度前後である。

三、崖錐部と湖面の間にある凹凸のある地形である。地形に凹凸が出来るのは、地すべりによる移動があった場合に形成されるので、火口内で、地すべりがあつたのではないかと考えたが、火口内の斜面は短く、また岩礫が多いため地すべりによるものとは考えられない。したがってこのような凹凸の地形が形成された原因としては、溶岩が火口内に満たされた後、火山活動が終息したために、収縮したためと考えられる(写真12)。

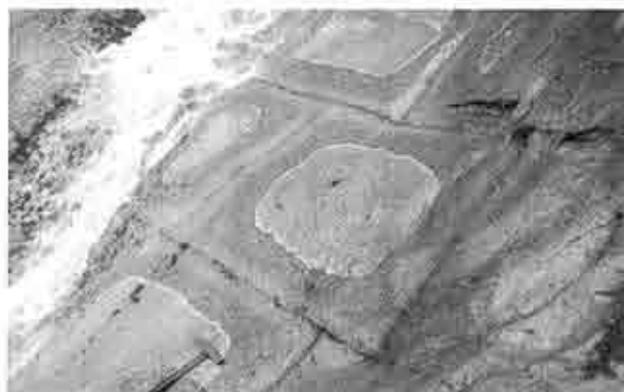
写真 13：花崗斑岩の方丈節理

ミクロ的に見ると風化は独特である。石英、長石などの無色鉱物と、雲母、角閃石などの有色鉱物から出来ている。風化は鉄を含有する雲母の風化によって鉄が酸化され体積を増すことにより造岩鉱物の結合が剥がれることにより風化が始まる。風化の進行は、四角形の節理より始まり、内側に球状の核岩が出来る(写真13)。さらに風化

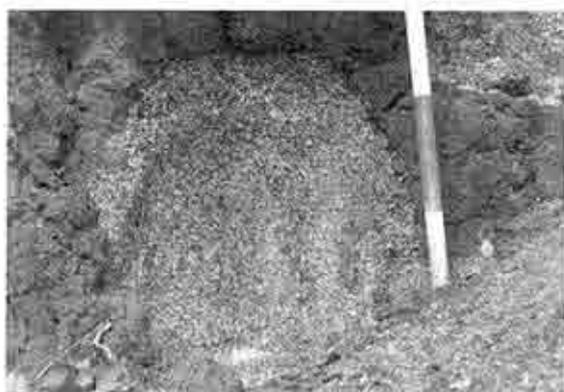
写真 14：風化によって砂状になった花崗斑岩

が進行すると核岩の部分も風化し砂状となる(写真14)。花崗岩の風化土は砂状で、粘土分が乏しいことが特徴である。県内でも平成十九年(二〇〇七)に網の瀬川(延岡市北方町)で土石流が発生した。

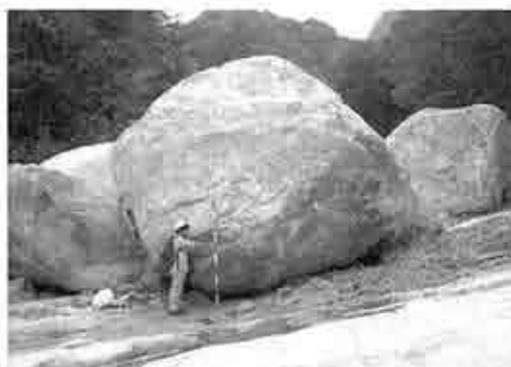
写真 15：土石流によって流された巨岩

網の瀬川中流部には、礫の流下によって磨かれた河床とその上には巨大な花崗斑岩の円礫が残されている。円礫であることから、岩塊が溪床を移動してきたことがわかる(写真15)。網の瀬川崩壊地の源流部は、花崗斑岩の露頭となり、土石流はこの斜面からの崩壊をきっかけにして起こっている。岩盤は花崗斑岩で幅二、三mの節理が見られる。
